**Las interacciones suelo-atmósfera
en un deslizamiento superficial.
Análisis de datos auscultados en
Cercs (Pre-Pirineo Oriental)**

Ingeniería del Terreno

TRABAJO FINAL DE MÁSTER

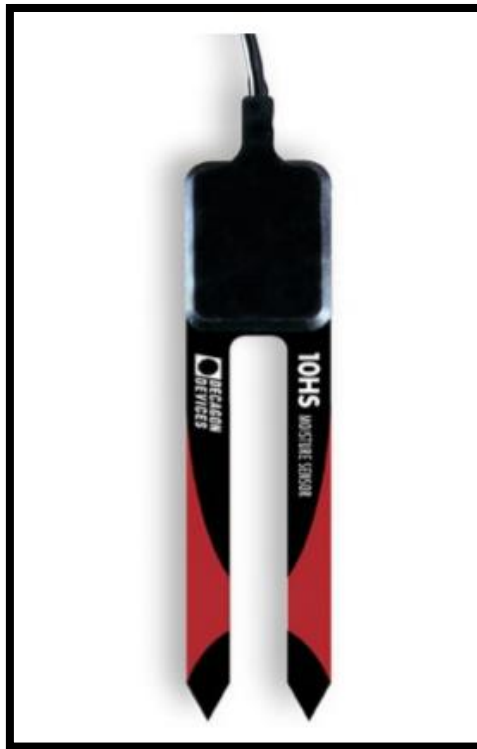
- Decagon 10HS: Tres sensores de contenido de agua ubicados a 11, 23 y 36 centímetros de profundidad. Para los años 2015 y 2016 no existía el más superficial (-11cm), se instaló para el 2017.

Figura 16. Sensor de contenido de agua Decagon 10HS (10HS Soil Moisture Sensor: Operator's Manual)

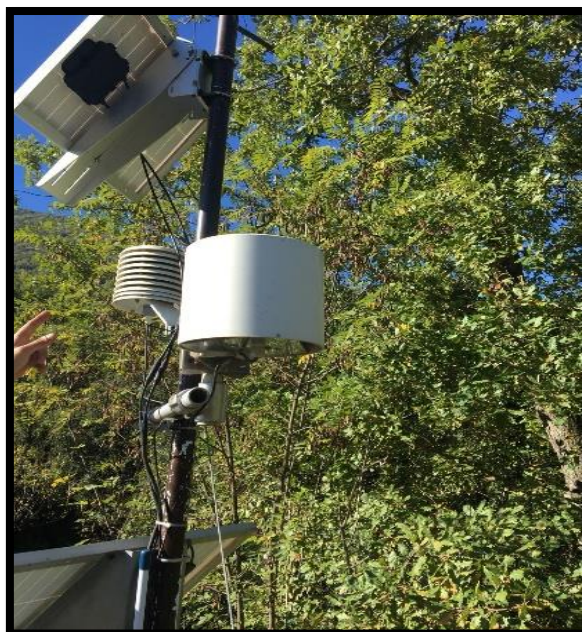
- Decagon ECRN-100: Es el pluviómetro de la estación encargado de registrar las precipitaciones de la zona. Es un sensor muy sensible debido a que cuenta en su interior con un sistema de doble cuchara que registra un conteo por cada 0.2mm de lluvia que cae (High Resolution Rain Gauge Manual).

Figura 23. Pluviómetro Decagon ECRN-100

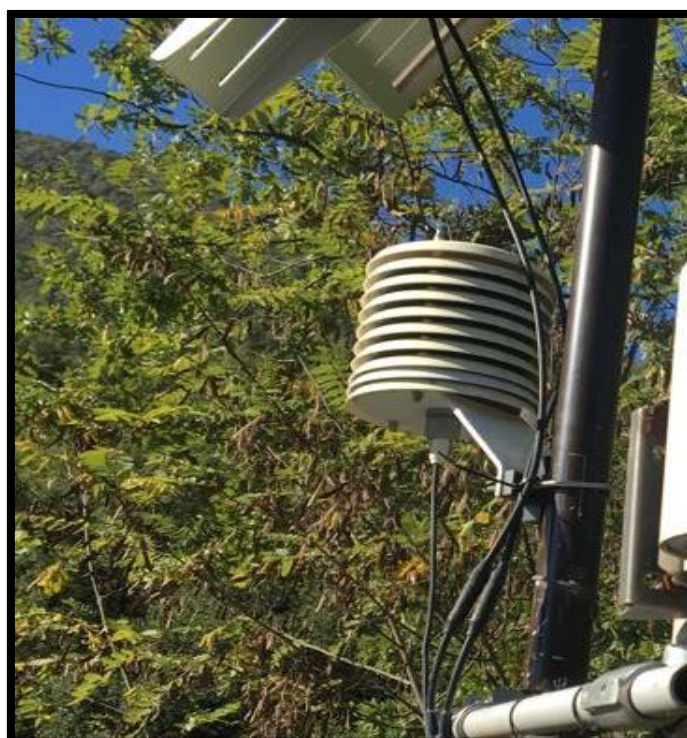
- Campbell Scientific HC2S3: Sensor preciso y robusto, encargado de medir tanto la humedad como la temperatura del aire (HC2S3 Temperature and Relative Humidity Instruction Manual).

Figura 24. Sensor de humedad y temperatura del aire Campbell Scientific HC2S3
